Artikelförfattare **JÖRGEN ALMQVIST och TOR-GUNNAR VINKA**  
Företag **Forskare, Metall- och Korrosionsinstitutet, Kimab**  
Kontakt **jorgen.almqvist@kimab.com och tgv@kimab.com**

# Korrosion i horisontella avloppsrör i flerfamiljshus

I energi&miljö 10/2006 redovisades resultaten från en undersökning av vertikala köks- och badrumsstammar i ett flerfamiljshus. Här beskrivs vad som framkom när de horisontella avloppsrören utvärderades och vidare görs en sammanfattning av hela undersökningen.

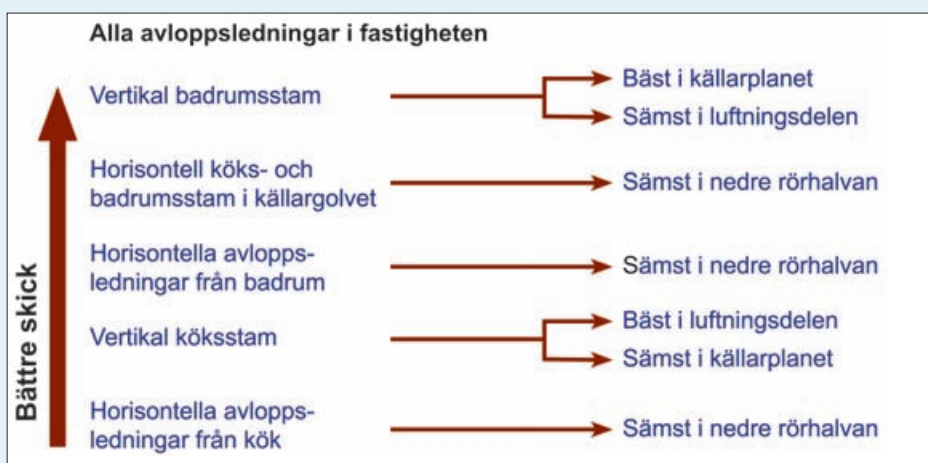
Från de fortsatta undersökningarna framkom två viktiga praktiska slutsatser: Horisontella avloppsledningar är mer angripna av korrosion än vertikala avloppsledningar och avloppsledningar från kök är mer angripna än avloppsledningar från badrum. Undersökningen sammanfattas i *figur 1* där konditionen rangordnas för olika typer av avloppsledningar.

**Figur 1. Rangordning av korrosionsstatus för olika typer av avloppsrör i den undersökta fastigheten i Hägersten.**

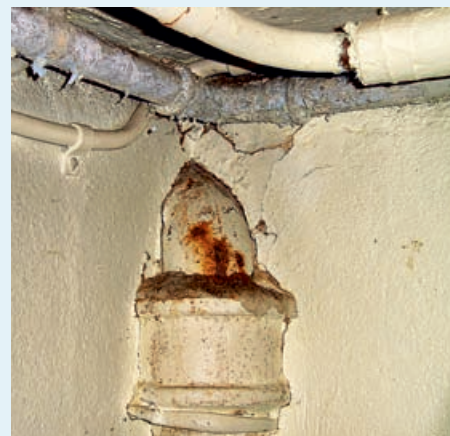
Den grafitiska korrosionen hos gråjärn medför att hållfastheten blir starkt nedsatt och röret blir bräckligt, men röret behåller sin form. Vidare döljer grafiteringsskiktet korrosionsangreppen på röret och frätgropar på röret syns inte förrän grafiteringsskiktet avlägsnats. När korrosionen gått långt kan man ibland se rostfärgade bulor på utsidan av friliggande avloppsstammar, se *figur 2*. Då har oftast ett stort område på röret blivit genomgrafiterat.

**Figur 2. Rostrosor på utsidan av en vertikal köksstam i källaren i en fastighet i Sollentuna. Stora områden på röret har blivit genomgrafiterade. FOTO: VINKA/ALMQVIST**

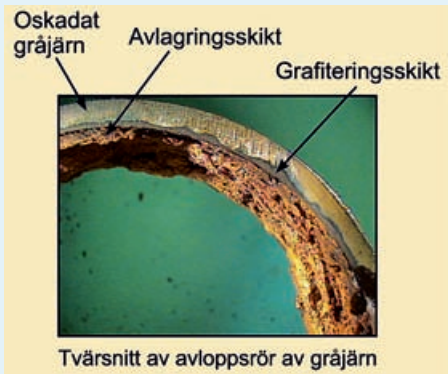
**Figur 3. Tvärsnitt av avloppsrör av gråjärn**  
Grafiteringsskiktet är det gråa bandet som löper längs rörets innerdiameter.

I figur 3 visas ett tvärsnitt av ett avloppsrör av gråjärn med oskadat material som inte rostat, grafiteringsskikt och ett avlagringsskikt med ett mer eller mindre slemmigt utseende och relativt dålig vidhäftning till röret.

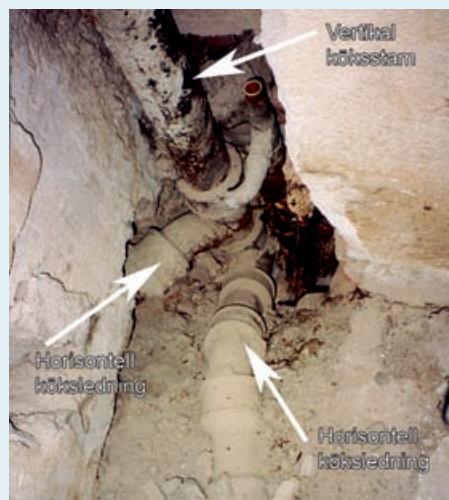
**Figur 4. Anslutning av två horisontella avloppsledningar från kök till vertikal köksstam i Hägersten.**

Köksstammen var belastad med spillvatten från sex kök (två kök per våningsplan, se figur 4), medan badrumsstammen

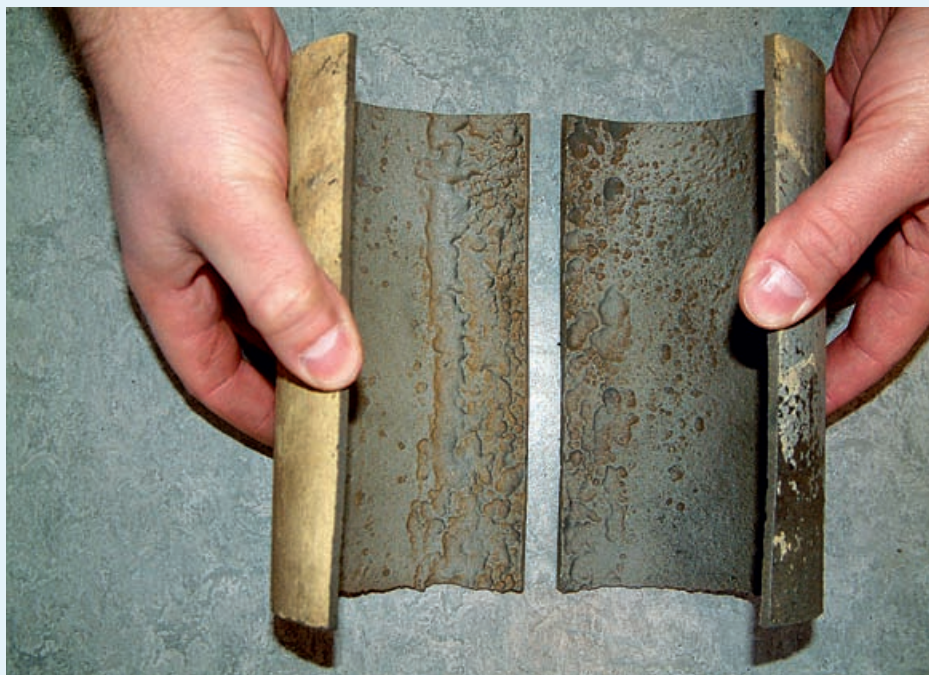
Vid utvärderingen konstaterades att de djupaste korrosionsangreppen för de horisontella badrumsrören fanns i den nedre rörhalvan av rören, *figur 6*. I vissa rörsegment fanns också djupa angrepp i den övre rörhalvan.

Här konstaterades att rören hade ett stort antal genomfrätningar. Liksom för de horisontella badrumsrören fanns de djupaste korrosionsangreppen i den nedre rörhalvan. Många av de 20 cm långa rörsegmenten hade fler än tio ställen med genomfrätningar genom rörväggen. Flera stora områden med genomgrafitering kunde observeras. De horisontella avloppsledningarna från kök var genomgående i ett mycket dåligt skick och var i sämst skick av alla avloppsledningarna.

**Figur 6. Typiska korrosionsangrepp på horisontella rör efter bortblästring av grafiteringsskiktet. Lägg märke till de djupare korrosionsangreppen med många lokala korrosionsangrepp med olika frätdjup i rörets nedre del.**

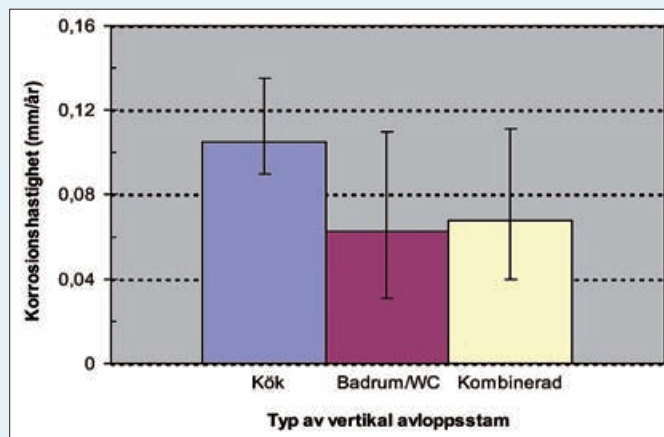
korrosionshastigheten (gropfrätningshastigheten) har beräknats med utgångspunkt från mätningar av den minsta kvarvarande godstjockleken hos rörprovet, den uppskattade ursprungliga godstjockleken och brukstiden. I *figur 7* visas medelvärde för korrosionshastigheten för de olika typerna av avloppsstammar.

De rör som hade högst korrosionshastighet var köksstammarna därefter kom kombinerade köks- och badrumsstammar och lägst korrosionshastighet hade badrumsstammarna.

Figur 7. Stapeldiagram för korrosionshastighet (medelvärde) för olika typer av vertikala avloppsstammar i källarplanet från tidigare undersökningar. För varje stapel anges intervallet för högsta och lägsta korrosionshastighet.
